# LEGEPLADSINSPEKTION

### Fole Friskole og Naturbørnehave

**Inspektionstype: Årlig hovedinspektion**

**Inspektionsdato: maj 06, 2025**

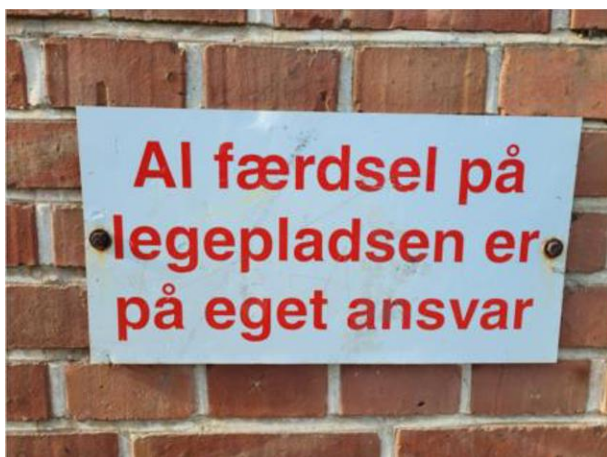
## Anmærkning

| Bemærkninger | Til info, man kan ikke fraskrive sit ansvar ved skiltning overfor børn. |

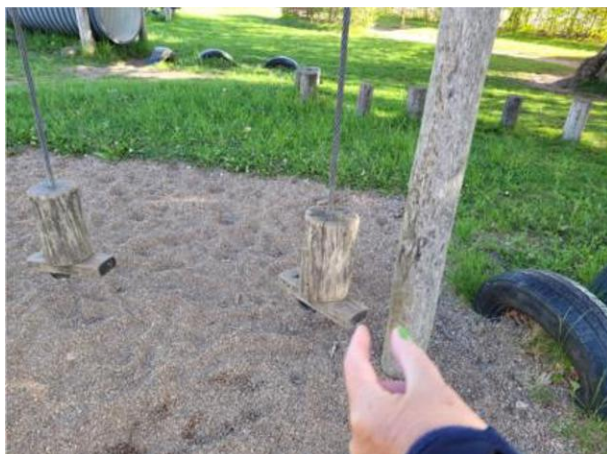
Risikovurdering: 4 - Lav

| Beskrivelse | Der er mulighed for fingerklemning imellem viste bevægelige dele. Bevægelige åbninger som den viste skal have et mindstemål på min. 12mm.<br>EN1176 Del 1 Pkt. 4.2.7.6 Fastklemning af fingre |
| Bemærkninger | Dette er konstateret mellem den ene balance klods og stolpen, dette skyldes at kæden i terræn er for lang. |

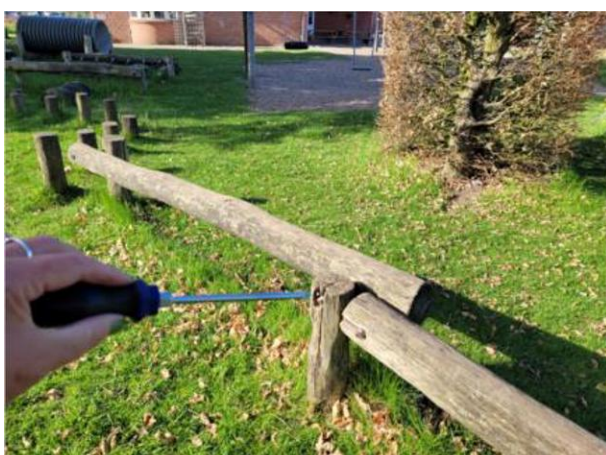
| Anmærkning | | Risikovurdering: 4 - Lav |
| Beskrivelse | En skruetrækker kan presses ind i viste trækomponenter som er i forfald.<br>Korrigerende vedligeholdelse | |
| Bemærkninger | Der er konstateret råd og forfald i toppen af de 2 viste stolper. | |

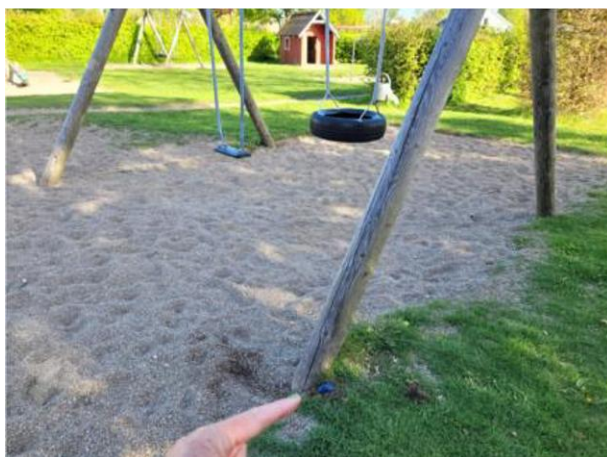
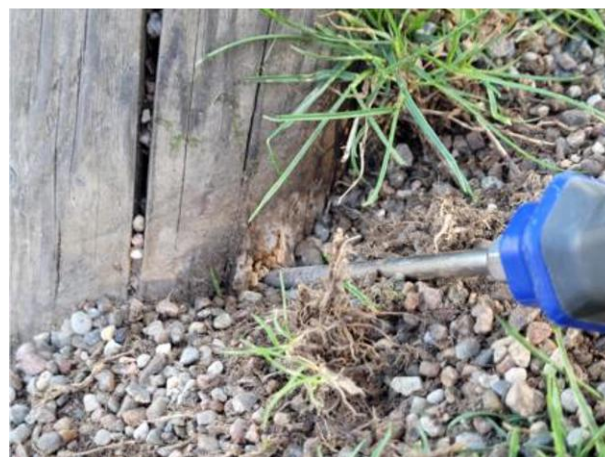
Risikovurdering: 4 - Lav

| Beskrivelse | En skruetrækker kan presses ind i viste trækomponenter ved terræn. Træet er i forfald ved terræn.<br>Korrigerende vedligeholdelse |
| Bemærkninger | Der er konstateret begynde råd i viste stolpe ved terræn. |

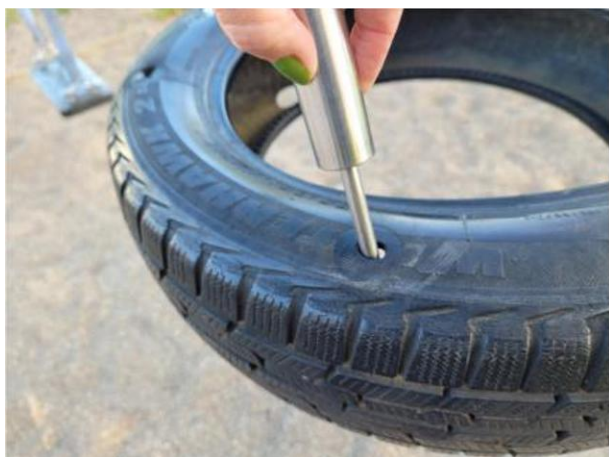
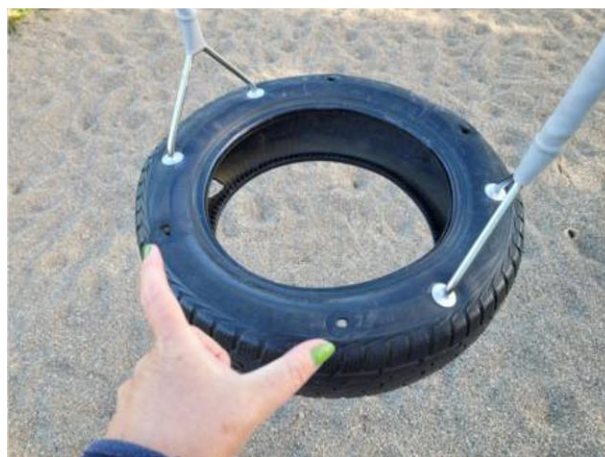
| Anmærkning | | Risikovurdering: 3 - Uønsket |
| Beskrivelse | Brugerne kan få fingrene i klemme i viste åbninger. Der må ikke være åbninger i frirummet på legeredskaber mellem 8- og 25mm i diameter som kan fange brugerens fingre, når de befinder sig i legeredskabets frirum.<br>EN1176 Del 1 Pkt. 4.2.7.6 Fastklemning af fingre EN 1176 Del 1 Pkt. 4.2.8.2.3 Frirum | |
| Bemærkninger | Dette er konstateret i fire åbninger i dækgynge. | |

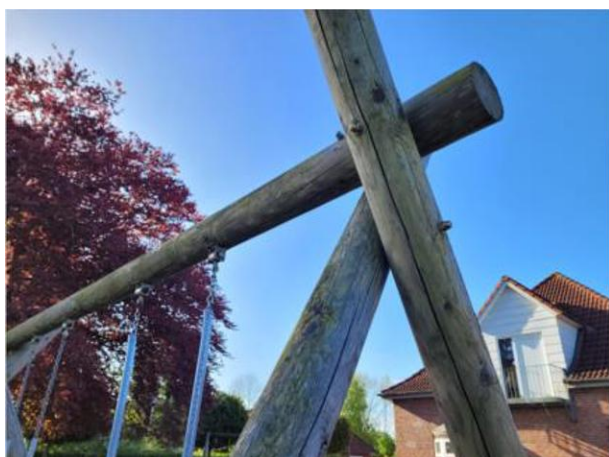
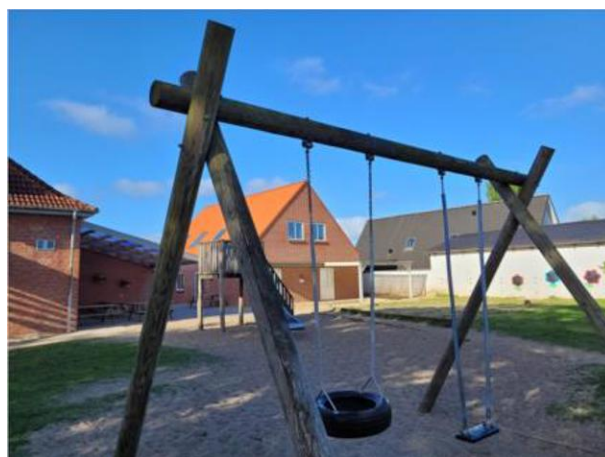
| Anmærkning | |
|---|---|
| Bemærkninger | Kun til info.<br>Tjek leverandørens vedligeholdelse vejledningen vedrørende overfladebehandling at træstativet.<br>Forebyggelse af råd. |

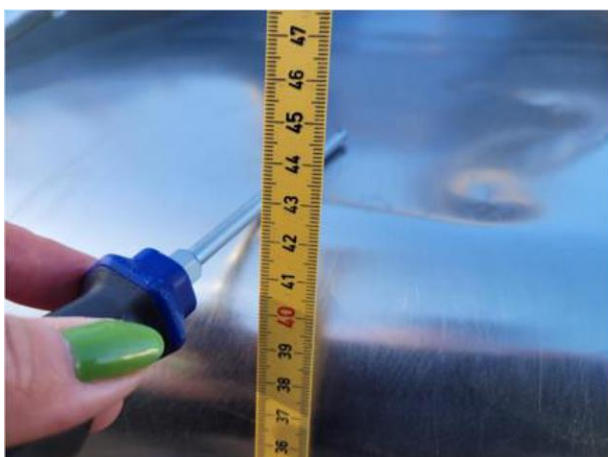
Risikovurdering: 4 - Lav

| Beskrivelse | Udløbsområdet er for højt i forhold til terræn. Når en rutsjebane har et rutsjeområde der er større end 1500mm, må højden ikke overstige 350mm.<br>EN1176 Del 3 Pkt. 4.5 Udløbsområde |
| Bemærkninger | Afstanden mellem udløbet og terræn er konstateret mere end 35cm. |

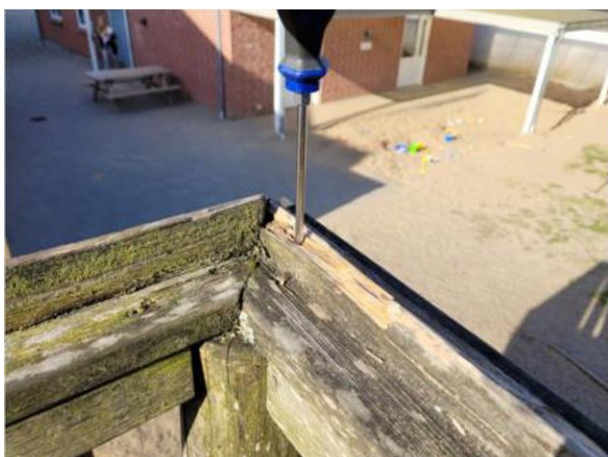
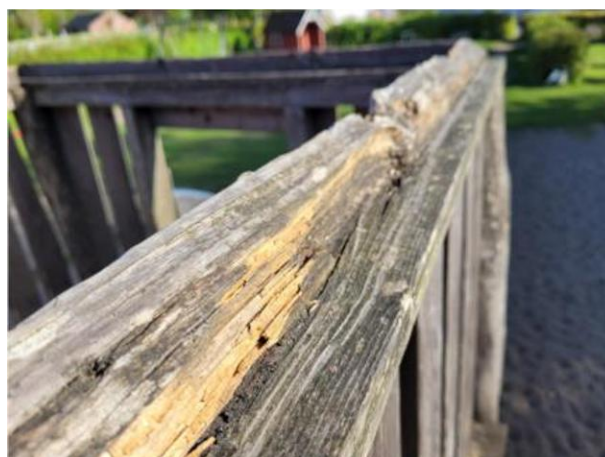
| Anmærkning | | Risikovurdering: 4 - Lav |
| Beskrivelse | En skruetrækker kan presses ind i viste trækomponenter som er i forfald.<br>Korrigerende vedligeholdelse | |
| Bemærkninger | Der er konstant til et råd og forfald rundt i toplisten. | |

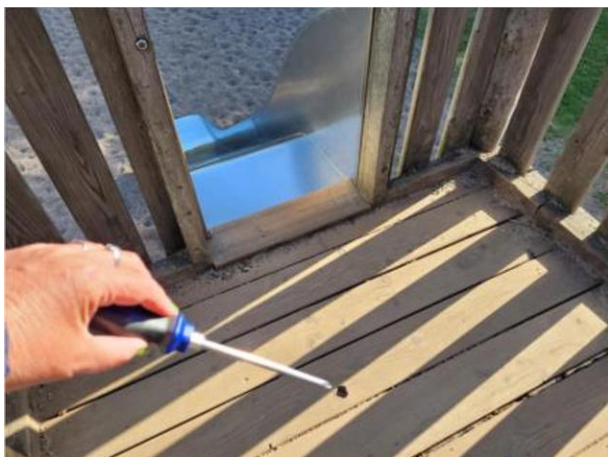
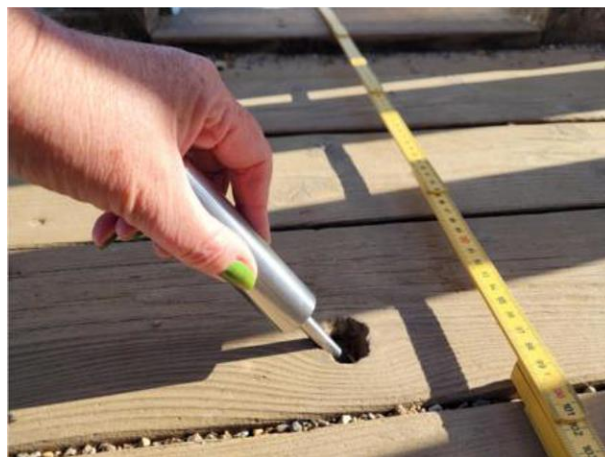
| Anmærkning | | Risikovurdering: 3 - Uønsket |
| Beskrivelse | Brugerne kan få fingrene i klemme i viste åbninger. Der må ikke være åbninger i frirummet på legeredskaber mellem 8- og 25mm i diameter som kan fange brugerens fingre, når de befinder sig i legeredskabets frirum.<br>EN1176 Del 1 Pkt. 4.2.7.6 Fastklemning af fingre EN 1176 Del 1 Pkt. 4.2.8.2.3 Frirum | |
| Bemærkninger | Der er konstateret risiko for fingerklemning i gulvet ved knasthul. | |

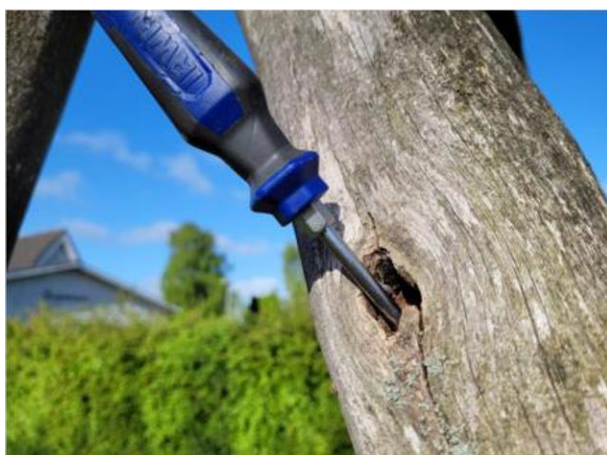
Risikovurdering: 4 - Lav

| Beskrivelse | En skruetrækker kan presses ind i viste trækomponenter som er i forfald.<br>Korrigerende vedligeholdelse |
| Bemærkninger | Dette er konstateret i et knast hul i viste stolpe. Det kan give anledning til vandansamling, hvilket kan fremme råd. Hold øje med udviklingen. |

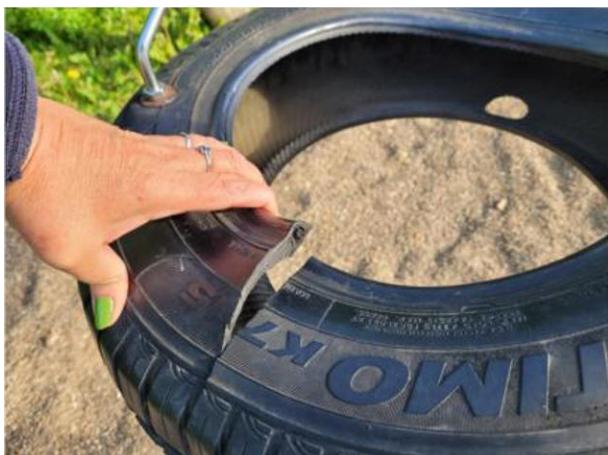
| Anmærkning | | Risikovurdering: 4 - Lav |
| Beskrivelse | Der er kraftig slid i viste komponenter - Se bemærkning.<br>Korrigerende vedligeholdelse | |
| Bemærkninger | Dækket er nedslidt, Overvej udskiftning. | |

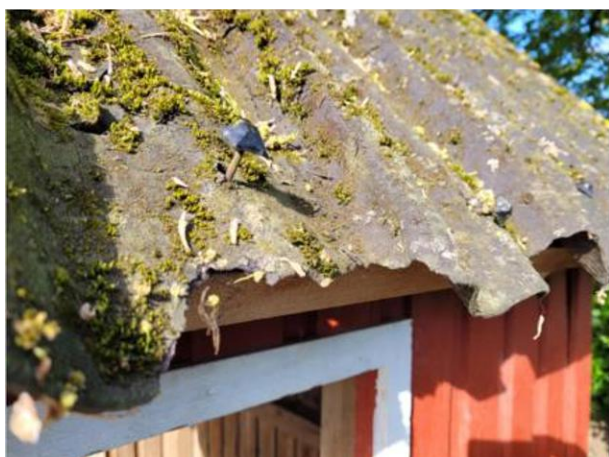
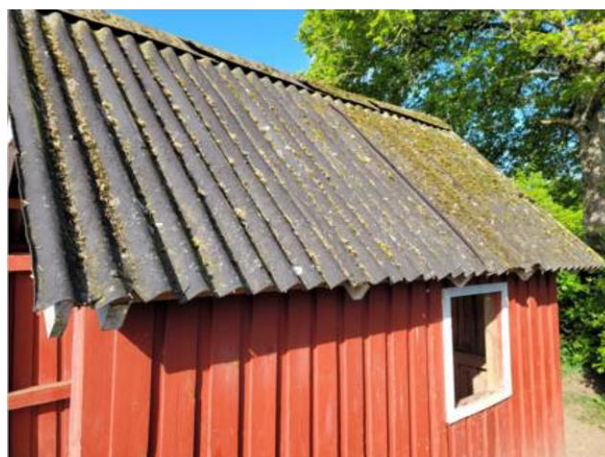
| Anmærkning | | Risikovurdering: 4 - Lav |
| Beskrivelse | Der er slid i viste komponenter/dele af redskabet. Se bemærkning.<br>Korrigerende vedligeholdelse | |
| Bemærkninger | Der er konstateret begyndende slid flere steder på taget. | |

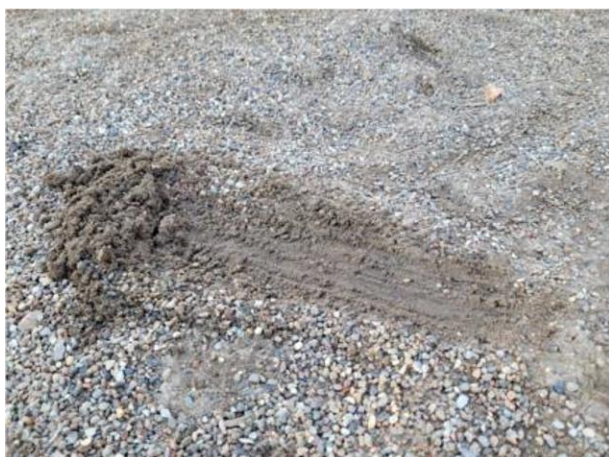
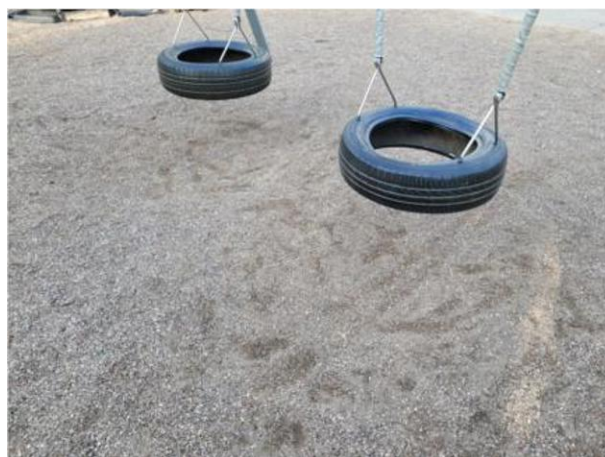
| Anmærkning | | Risikovurdering: 4 - Lav |
| Beskrivelse | Faldunderlaget virker kompakt. Et faldunderlag bør vedligeholdes ved, at underlaget rives/fræses og holdes fri for planter for at opretholde de stødabsorberende egenskaber. Dette bør ske efter behov. Rutinemæssig vedligehold bør bl.a. omfatte vedligehold af støddæmpende underlag.<br>Rutinemæssig vedligeholdelse | |
| Bemærkninger | Faldunderlaget består af en sammenblanding af grus og jord.<br>Bemærk dette kan over tid og skiftende vejrforhold pakke og derved reducere de støddæmpende endenskaber.<br>Underlaget trænger til vedligeholdelse | |

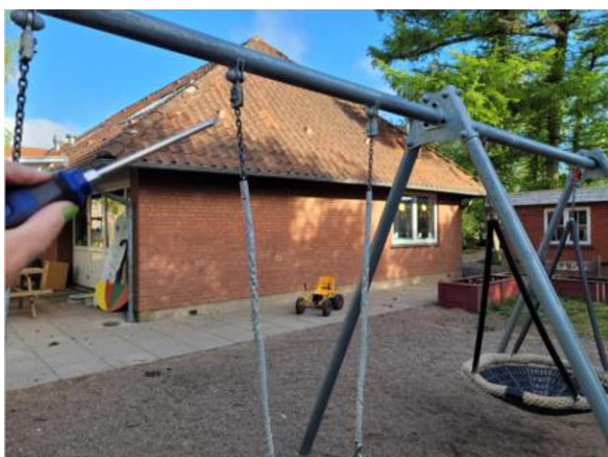
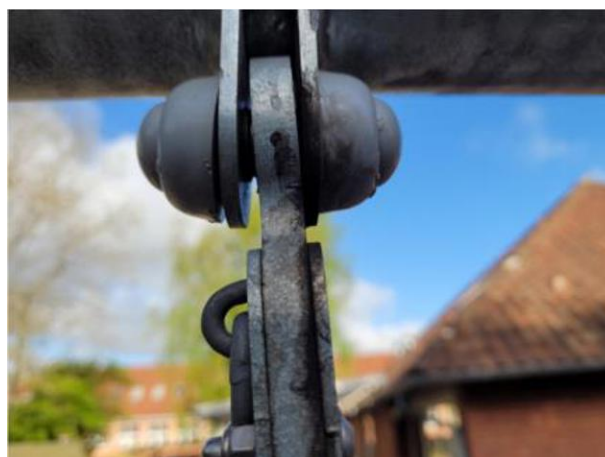
| Anmærkning | | Risikovurdering: 4 - Lav |
| Bemærkninger | Viste lejre er løs og ikke monteret korrekt. | |

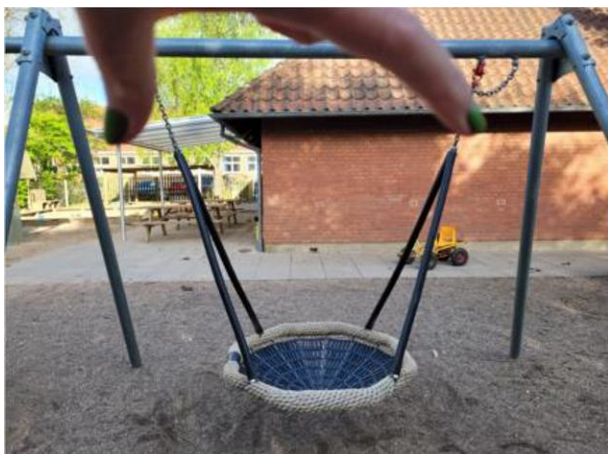
| Anmærkning | | Risikovurdering: 3 - Uønsket |
| Beskrivelse | I kædeled må der højst være en åbning på Ø8,6mm. Her kan en 8,6mm dorn passere enkelte kædeled pga. slid.<br>EN1176 Del 1 Pkt. 4.2.13 Kæder EN1176 Del 7 Pkt. 8.2.7 Korrigerende vedligeholdelse | |
| Bemærkninger | Dette er konstateret i et til to nederste kædeled. | |

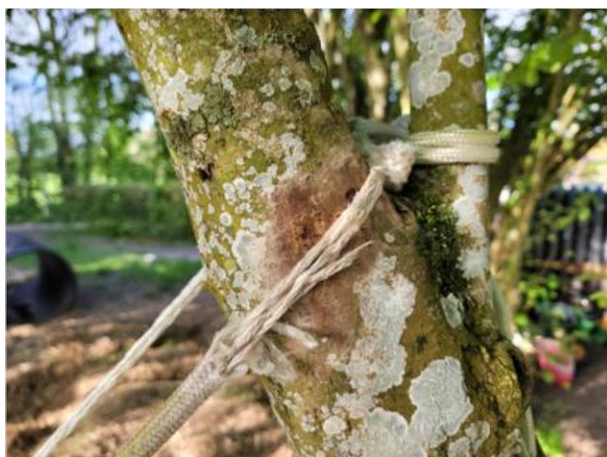
Risikovurdering: 4 - Lav

| Bemærkninger | Ophæng i levende træer er uhensigtsmæssigt. Træet/grenen kan kvæles og styrken svækkes.<br>Levende træers styrke kan ikke dokumenteres som krævet iht. til gældende standarder. |

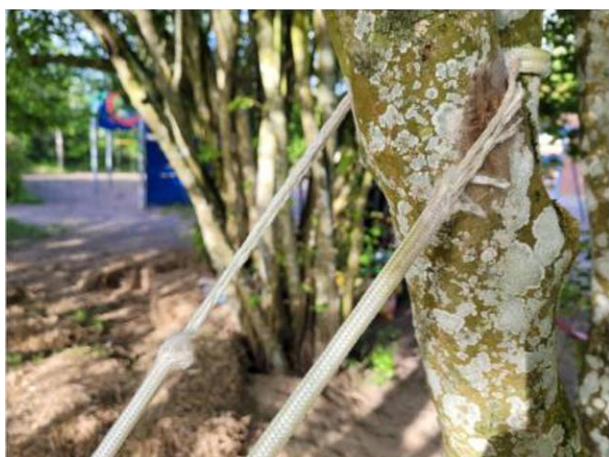
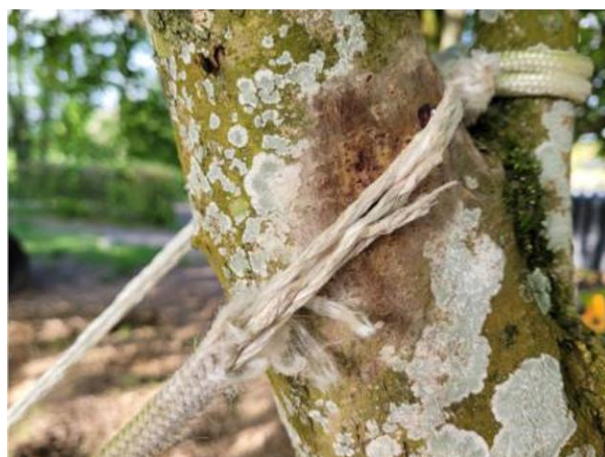
| Anmærkning | | Risikovurdering: 3 - Uønsket |
| Beskrivelse | Der er kraftig slid i viste komponenter - Se bemærkning.<br>Korrigerende vedligeholdelse | |
| Bemærkninger | Der er konstateret kraftig slid i ophængstovet. | |

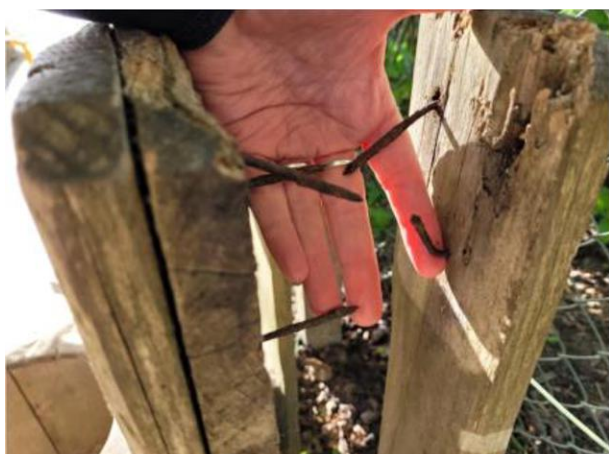
| Anmærkning | | Risikovurdering: 3 - Uønsket |
| Bemærkninger | Redskabet er delvis i kraftig forfald, med langer rustne udstikkende søm. | |

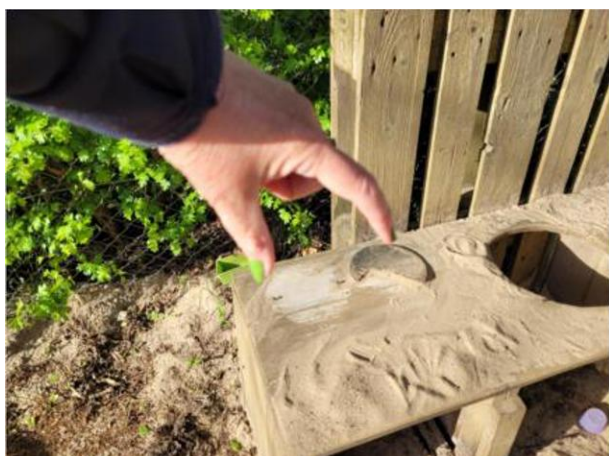
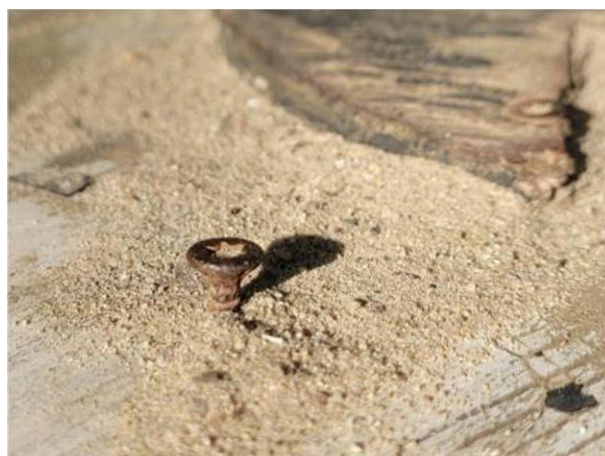
| Anmærkning | | Risikovurdering: 4 - Lav |
| Bemærkninger | Den kogeplader er slidte, og konstateret udstikkende skruer. | |

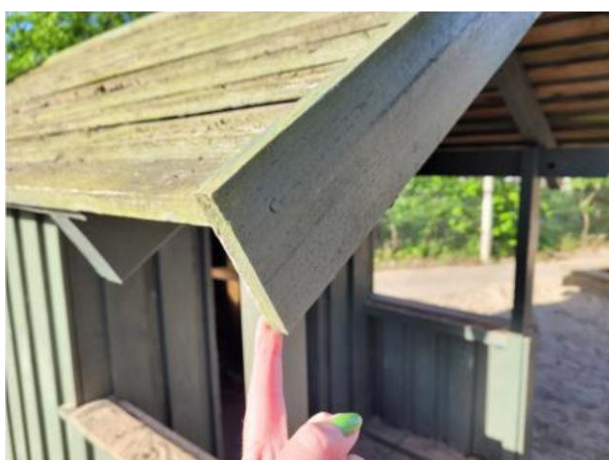
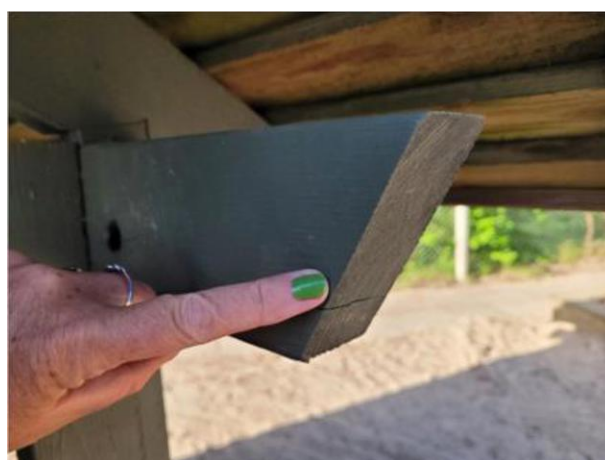
| Anmærkning | | Risikovurdering: 4 - Lav |
| Beskrivelse | Redskabet har kanter der er skarpe. Der må kun være hjørner, kanter og udstikkende dele med en radius på mindre end 3 mm i andre tilgængelige dele, hvis de ikke er skarpe. EN1176 Del 1 Pkt. 4.2.5 Redskabers finish | |
| Bemærkninger | Der er konstateret skarpe kanter, alle hjørner og kanter bør være afrundede med minimum R3. | |

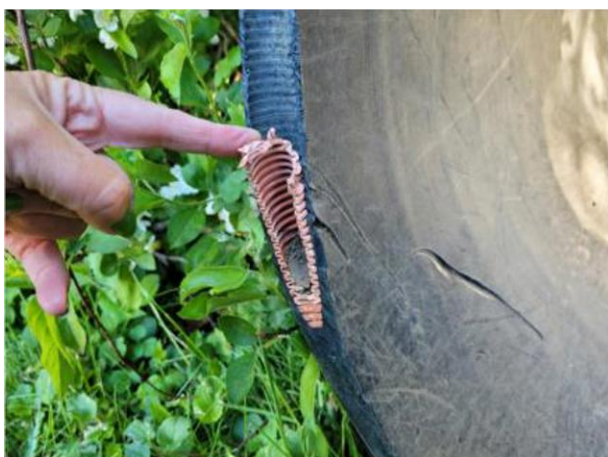
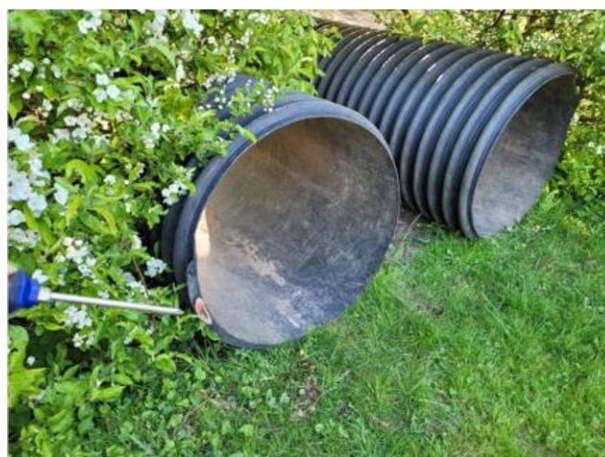
| Anmærkning | | Risikovurdering: 4 - Lav |
| Beskrivelse | Der må ikke være nogen udstikkende søm, skruer, wireafslutninger eller spidse eller skarpkantede komponenter i redskabet som her.<br>EN1176 Del 1 Pkt. 4.2.5 Redskabers finish | |

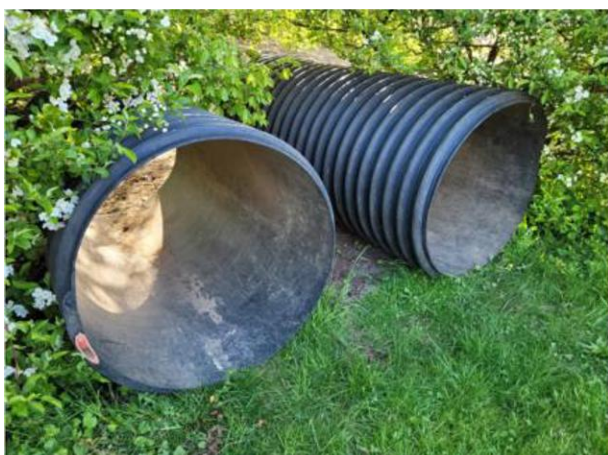
| Anmærkning | | Risikovurdering: 4 - Lav |
| Beskrivelse | Redskabet virker ustabilt. Redskabet bevæger sig meget når man skubber til det og under brug.<br>EN1176 Del 1 Pkt. 4.2.2 Konstruktionsintegritet EN1176 Del 7 Pkt. 8.2.7 Korrigerende vedligeholdelse | |

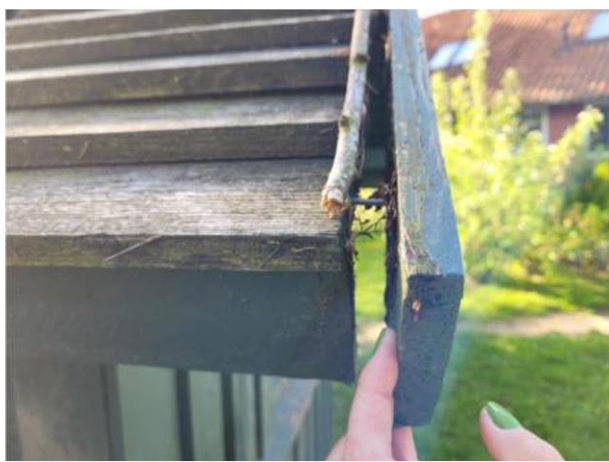
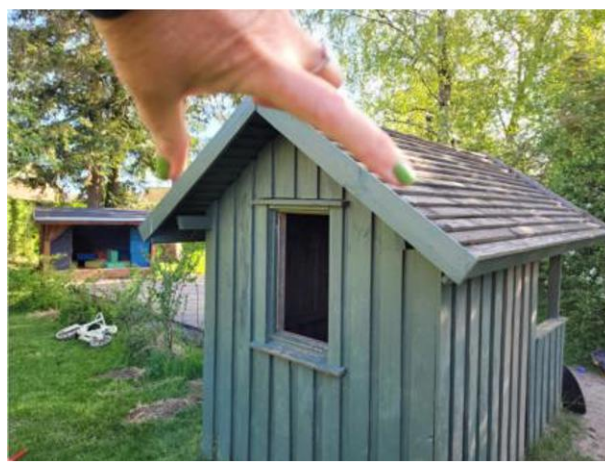
| Anmærkning | | Risikovurdering: 4 - Lav |
| Beskrivelse | Viste komponenter er løse og bør derfor efterspændes. Rutinemæssig vedligehold bør bl.a. omfatte efterspænding af befæstelseselementer.<br>Rutinemæssig vedligeholdelse | |

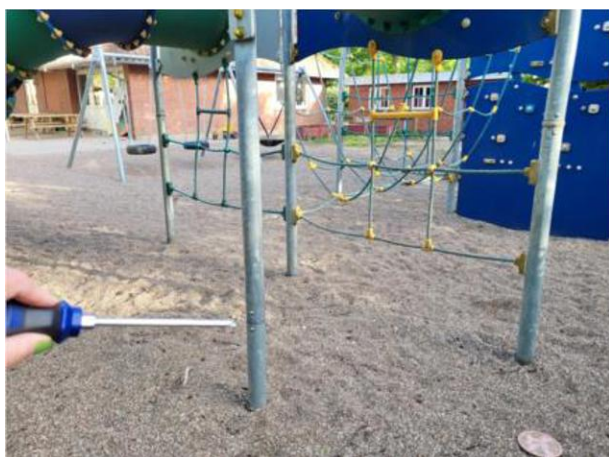
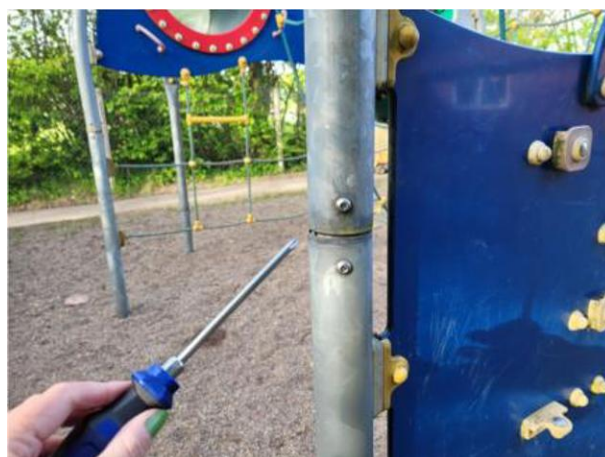
| Anmærkning | | Risikovurdering: 4 - Lav |
| Beskrivelse | Der er slid i viste komponenter/dele af redskabet. Se bemærkning.<br>Korrigerende vedligeholdelse | |

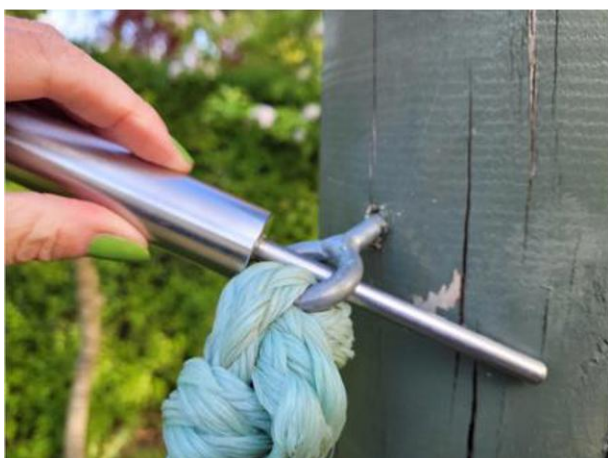
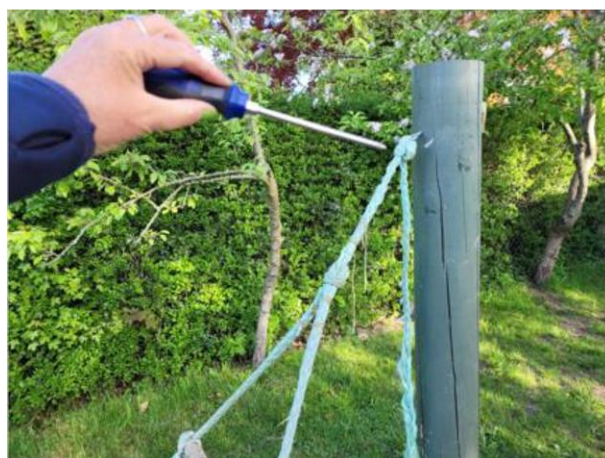
| Anmærkning | | Risikovurdering: 4 - Lav |
| Beskrivelse | Der er konstateret åbninger der kan fange brugerens fingre. Der er tale om åbninger med et mindste tværsnit mellem 8- og 25mm der kan fange brugerens fingre, som er placeret mere end 1000mm fra faldunderlaget. Risikoen opstår hvor en finger kan fanges, og kroppen stadig er i bevægelse.<br>EN1176 Del 1 Pkt. 4.2.7.6 Fastklemning af fingre | |

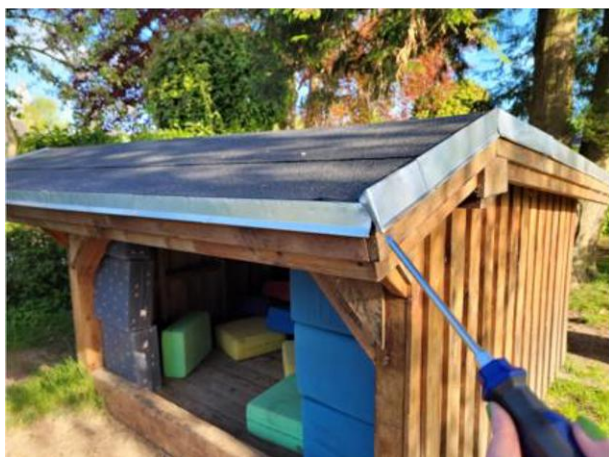
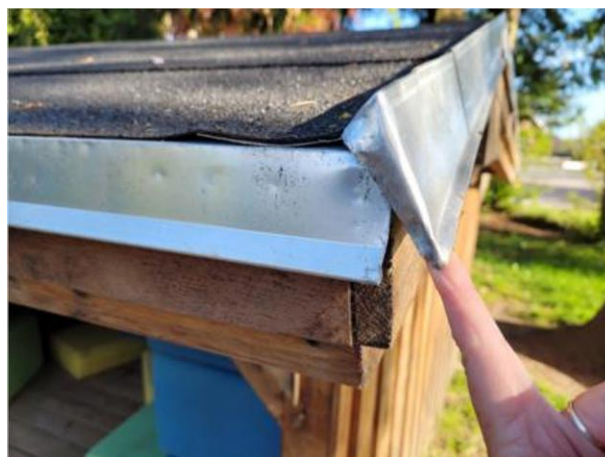
| Anmærkning | | Risikovurdering: 4 - Lav |
| Beskrivelse | Redskabet har kanter der er skarpe. Der må kun være hjørner, kanter og udstikkende dele med en radius på mindre end 3 mm i andre tilgængelige dele, hvis de ikke er skarpe. EN1176 Del 1 Pkt. 4.2.5 Redskabers finish | |
