# LEGEPLADSINSPEKTION

### Fole Friskole og Naturbørnehave

**Inspektionstype: Årlig hovedinspektion**

**Inspektionsdato: maj 06, 2025**

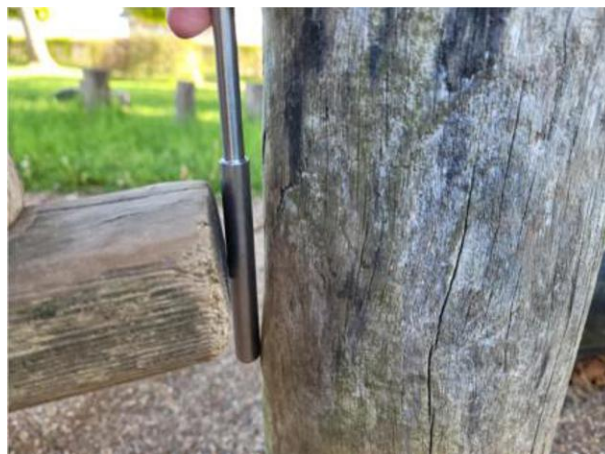
| Anmærkning | | Risikovurdering: 4 - Lav |
| Beskrivelse | En skruetrækker kan presses ind i viste trækomponenter som er i forfald.<br>Korrigerende vedligeholdelse | |
| Bemærkninger | Der er konstateret råd og forfald i toppen af de 2 viste stolper. | |

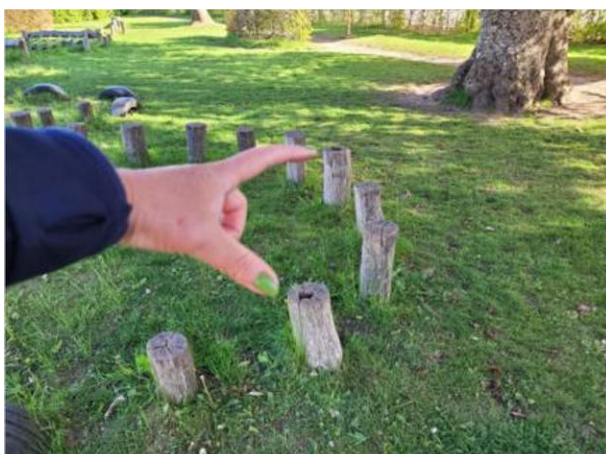
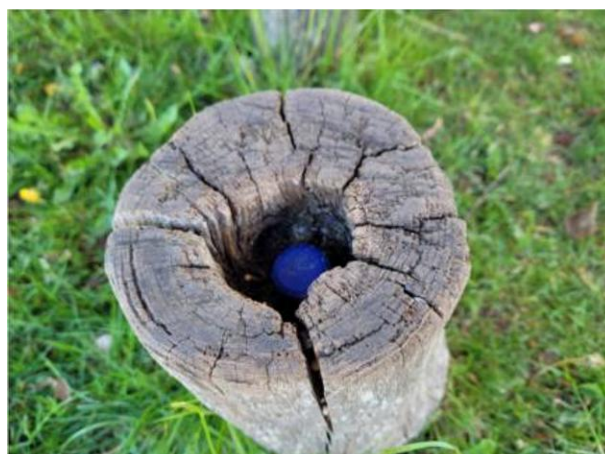
| Anmærkning | | Risikovurdering: 4 - Lav |
| Beskrivelse | Der er slid i viste komponenter/dele af redskabet. Se bemærkning.<br>Korrigerende vedligeholdelse | |
| Bemærkninger | Der er konstateret slid på den viste stolpe | |

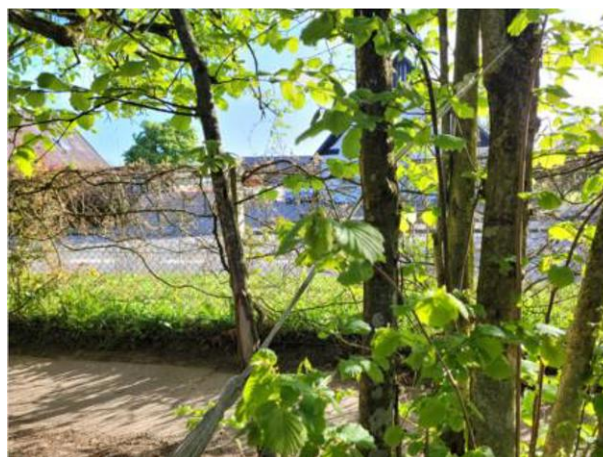
| Anmærkning | | Risikovurdering: 3 - Uønsket |
| Beskrivelse | Der er kraftig slid i viste komponenter - Se bemærkning.<br>Korrigerende vedligeholdelse | |

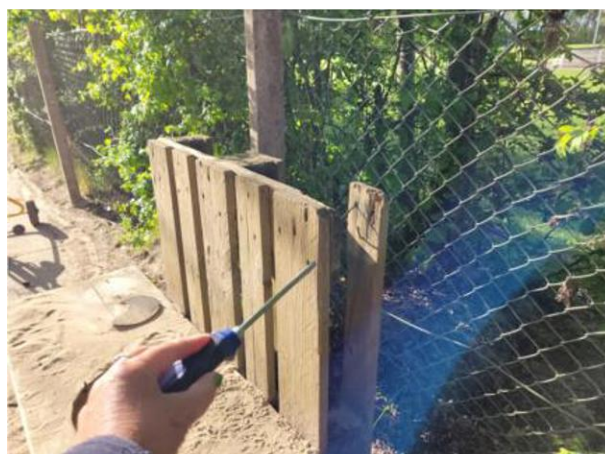
| Anmærkning | | Risikovurdering: 4 - Lav |
| Beskrivelse | Der er slid i viste komponenter/dele af redskabet. Se bemærkning.<br>Korrigerende vedligeholdelse | |

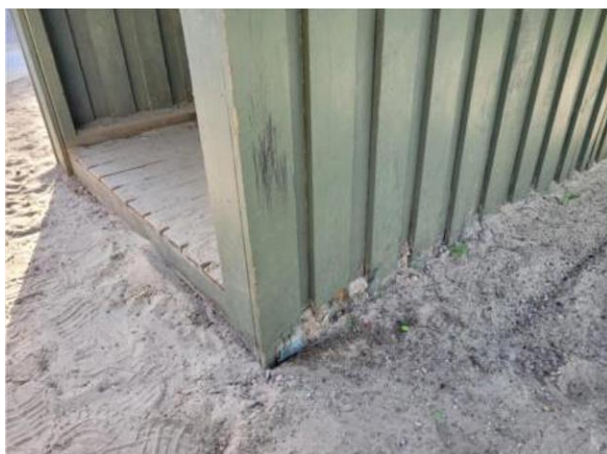
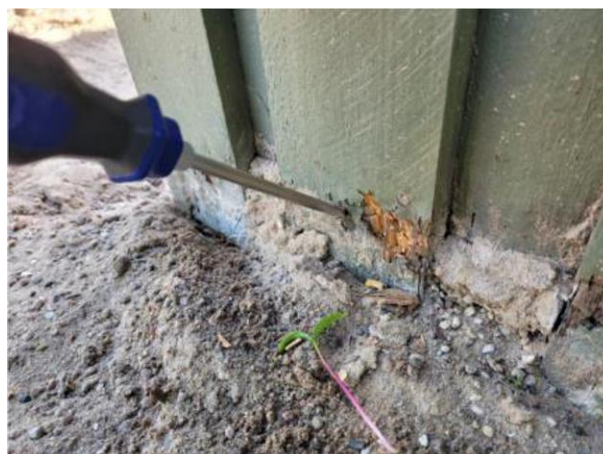
| Anmærkning | | Risikovurdering: 4 - Lav |
| Beskrivelse | Redskabet har kanter der er skarpe. Der må kun være hjørner, kanter og udstikkende dele med en radius på mindre end 3 mm i andre tilgængelige dele, hvis de ikke er skarpe. EN1176 Del 1 Pkt. 4.2.5 Redskabers finish | |

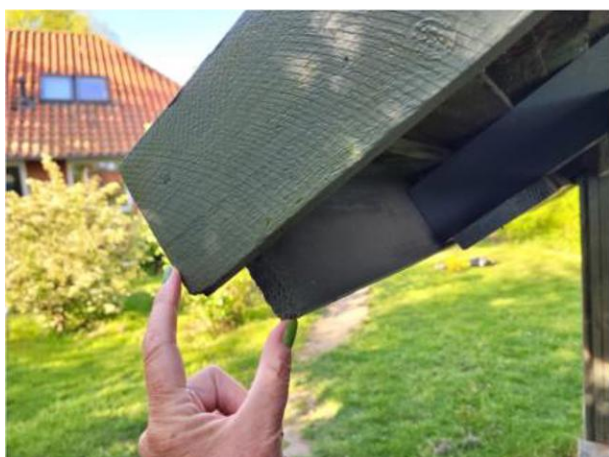
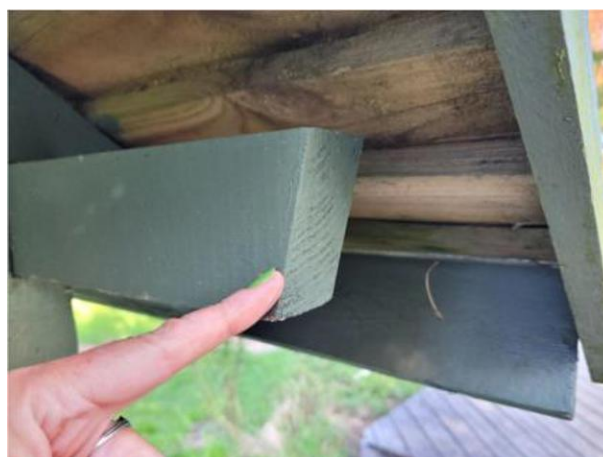
| Anmærkning | | Risikovurdering: 4 - Lav |
| Beskrivelse | Viste komponenter er løse og bør derfor efterspændes. Rutinemæssig vedligehold bør bl.a. omfatte efterspænding af befæstelseselementer.<br>Rutinemæssig vedligeholdelse | |

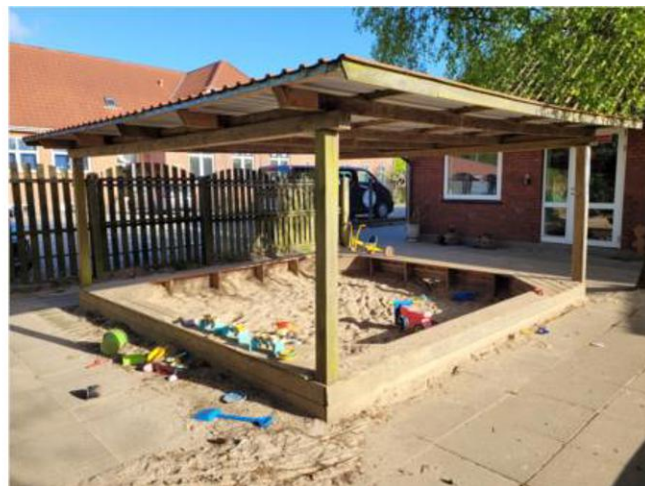
Dette redskab har ingen anmærkninger

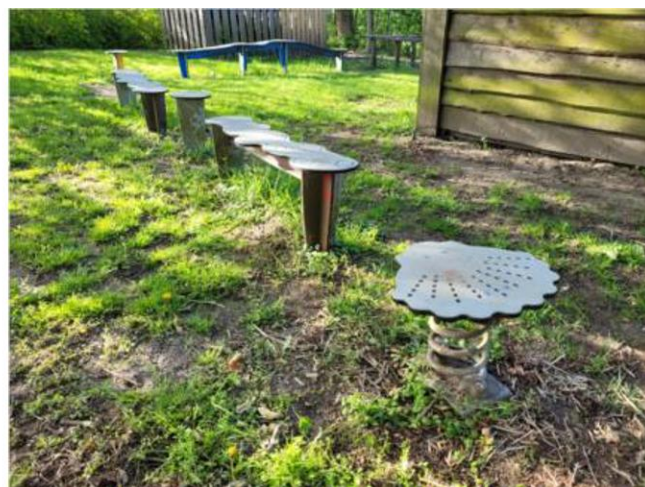
Redskabsnr.: 74822932-1.19

Dette redskab har ingen anmærkninger
